IL RESTAURO DEI PALAZZI DEI ROLLI

Palazzo Francesco Maria Balbi

CANTIERE:	Palazzo Raggio
PROPRIETÀ:	Eredi Edilio Raggio
PROGETTO E DIREZIONE LAVORI:	Pietro Moncagatto, Architetto
ASSISTENZA AL PROGETTO:	Andrea Mamone, Massimo Canale
INDAGINI DIAGNOSTICHE:	-----
DIRETTORE CANTIERE:	Alessandro Bordo
RESTAURATORI:	Cre Arte di Lastrico Orlando
PERIODO LAVORI:	Ottobre 2003 - Febbraio 2004
IMPORTO LAVORI:	€ 171.987,04

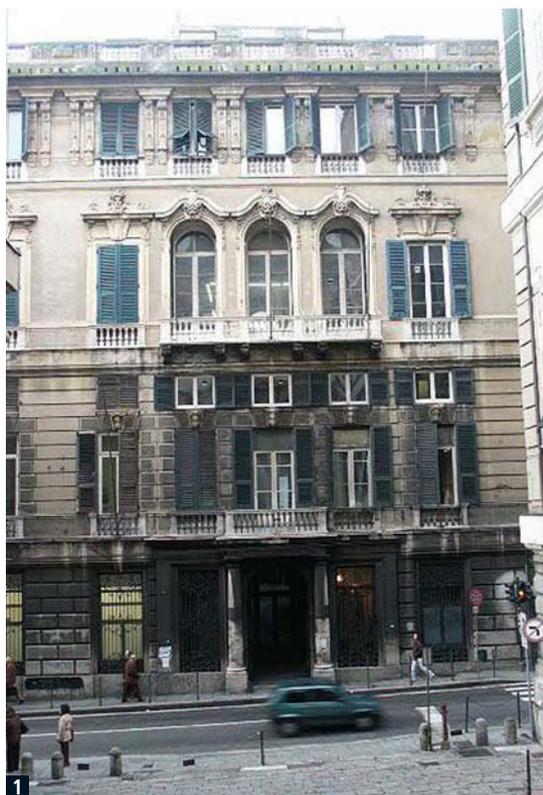
Figura 1
Vista prima dei lavori.

Da una prima valutazione dello stato di conservazione, risultava uno stato di degrado diffuso che interessava sia i paramenti lapidei sia gli intonaci e le decorazioni, con una maggiore presenza di depositi nelle fasce dei piani inferiori (figura 1). Per quanto riguarda i lapidei, il degrado appariva costituito da un diffuso deposito carbonioso, che interessava tutto il paramento in marmo bianco, con presenza di crosta nera nel portale d’ingresso e buona parte della zona alta del basamento marmoreo. Gli intonaci presenti sono stati suddivisi in tre tipologie:

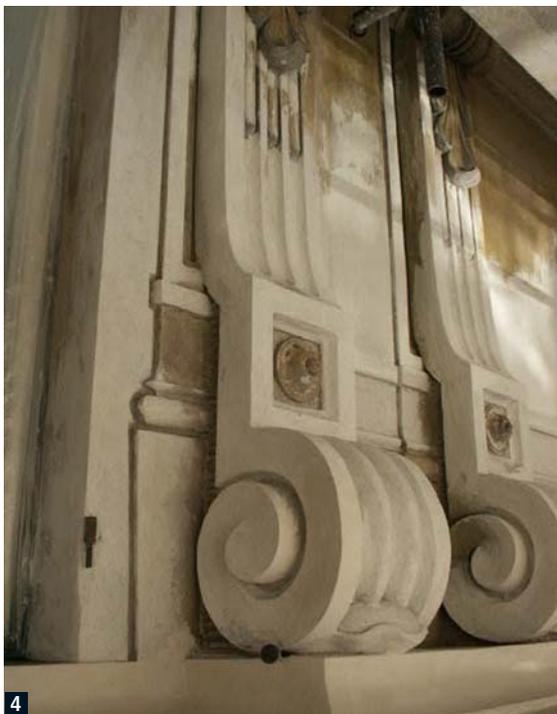
Figura 4
Particolare della mensola a ricciolo a ricostruzione ultimata.

Per le zone mancanti o dove non si potesse intervenire assolutamente con la conservazione si è proceduto allo scrostamento dell'intonaco sino all'eventuale intonaco preesistente eventualmente recuperabile, o in assenza, fino al vivo della muratura. La ricostruzione è stata eseguita con malta a base di calce idraulica e idonei inerti (come da risultati delle analisi effettuate) in differenti tempi e spessori, seguendo comunque le seguenti modalità:

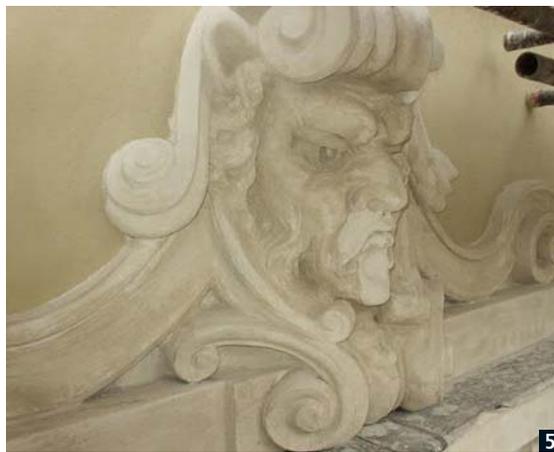
Figura 5
Particolare di un mascherone a fine lavori.
