## IL RESTAURO DEI PALAZZI DEI ROLLI

# Palazzo Andrea Doria

## Il restauro dei prospetti: metodologia di intervento

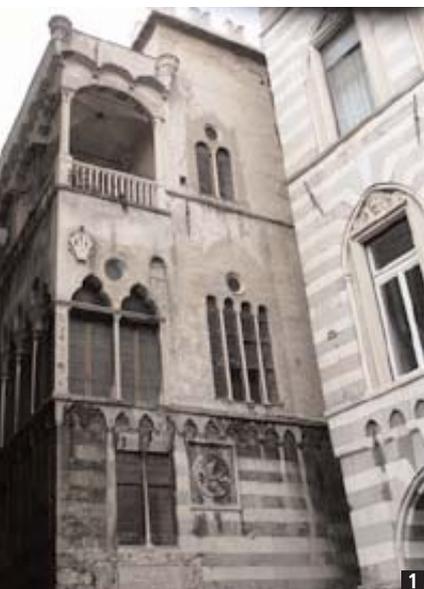
Figura 1  
Vista prima dei lavori del prospetto su piazza San Matteo.

Il restauro del 1930 ha notevolmente semplificato dal punto di vista operativo le scelte e le decisioni, essendo una base di partenza scientifica precisa. Si è stabilito di riproporre quasi integralmente quanto già fatto negli anni 30, ponendo molta attenzione alle valutazioni sullo stato di conservazione, e alla distinzione tra le parti originarie e quelle restaurate, giungendo a valutare le preesistenze degli intonaci e delle decorazioni dipinte per riproporle integralmente. I settant'anni trascorsi dal restauro, lasciavano distinguere pochissimo degli interventi di recupero e integrazione delle decorazioni dipinte, solo parzialmente visibili a un'osservazione ravvicinata, e quasi impercettibili dalla strada e dalla piazza. L'intervento ha seguito ragionevolmente le considerazioni fatte in sede di progetto, subendo vari livelli di perfezionamento, a seguito delle prove effettuate di volta in volta prima di procedere nelle lavorazioni (figura 1).

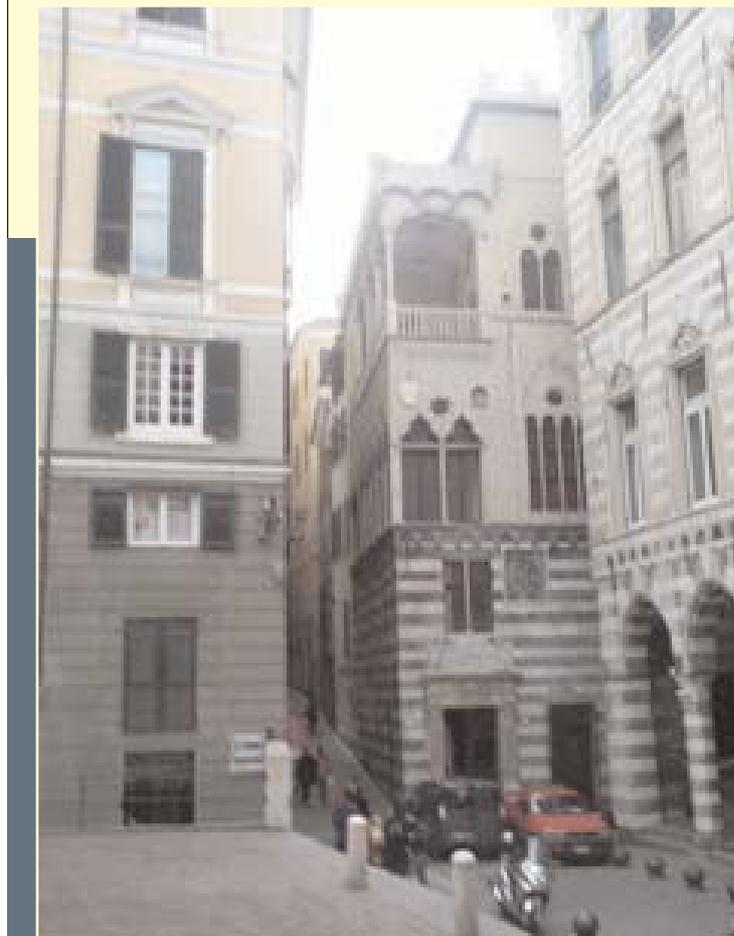
**Intonaco originario del Quattrocento** – I fenomeni di degrado riscontrati e in generale lo stato di conservazione, possono essere riassunti in: dilavamento superficiale, profondo e cavillature riscontrabili su tutti gli intonaci originali del prospetto, con affioramento degli inerti presenti nella malta e aumento del fenomeno in modo progressivo nella porzione di prospetto aperto verso piazza San Matteo; formazione di deposito carbonioso (crosta nera), con zone di maggiore concentrazione attorno alle bucatore tonde sopra il loggiato; formazioni di muschi e licheni, con zone di maggiore concentrazione sui marcapiani e in corrispondenza delle zone di percolazione dell'acqua. I fenomeni legati al degrado meccanico apparivano tutto sommato lievi, le condizioni generali dell'intonaco buone e non sono stati riscontrati problemi di distacco o rigonfiamento, se non in alcune zone limitate e in prossimità di bolzoni ed elementi in ferro. Sull'intonaco decorato è estesa, e piuttosto notevole, la perdita di pigmento.

**Intonaco del restauro degli anni 30** – I fenomeni di degrado osservati sono risultati gli stessi riscontrati nell'intonaco originario per quanto riguarda il degrado biologico. Sono risultati invece attenuati i fenomeni relativi al dilavamento e al degrado meccanico con la sola eccezione della già citata mancanza della maltina di supporto alla decorazione.

**Lapidei** – È stata riscontrata la presenza diffusa di crosta nera, degrado biologico, sia della pietra nera che del marmo. In particolare nella pietra nera si sono evidenziate scagliature, lesioni, con situazioni critiche nel marcapiano ad archetti lobati e nelle piattabande delle bifore della loggetta d'angolo.

In via sintetica si possono riassumere le lavorazioni e i metodi d'intervento suddivisi per operazioni distinte. La prima fase dell'intervento, comune a tutte le superfici del prospetto, ha comportato la pulitura e l'eliminazione del degrado biologico mediante trattamento biocida realizzato tramite idrolavaggio a bassa pressione e applicazione di sali d'ammonio quaternari, successiva risciacquatura e applicazione di protettivo. La stessa idropulitura a bassa pressione ha permesso l'eliminazione dei depositi incoerenti superficiali. Finita la prima parte di pulitura comune a tutte le superfici si è proceduto con interventi distinti per le diverse superfici.

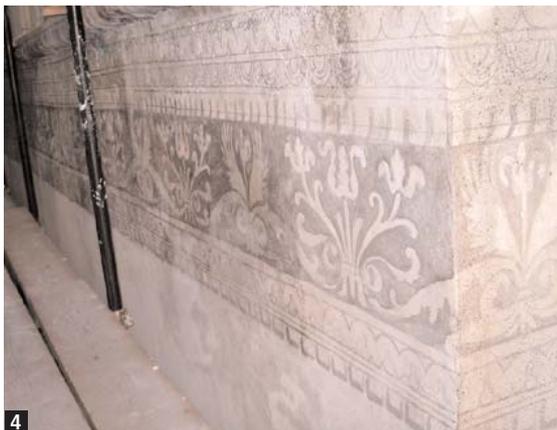
**Figura 3**  
Particolare della decorazione originaria sotto la loggia coperta dopo la prima pulitura.

- decorazione originaria visibile e in tracce: si è proceduto al reintegro, con diversa intensità secondo i casi, mediante velature a più riprese delle parti decorate con pigmenti in silicato di potassio opportunamente miscelati al fine di ottenere le tonalità idonee. Stesura a pennello in più riprese. Il reintegro è stato realizzato con l'ausilio della luce radente che ha messo in evidenza le tracce ribassate e abbastanza larghe (circa 6-8 mm) della decorazione originaria (figura 3 e 4);
