PROGETTO DI CONSERVAZIONE E RESTAURO
DEGLI AFFRESCHI E DEGLI STUCCHI
DELLE VOLTE DELLA SALA DI CADMO
E DELLA SALA DELLO ZODIACO

PALAZZO DEL PRINCIPE ANDREA DORIA
A FASSOLO
Piazza del Principe 4, 16126 Genova

CONSOLIDAMENTO E PULITURA:
- SPAZZOLATURA MECCANICA
- CONSOLIDAMENTO
- DESALINIZZAZIONE
- LAVAGGIO FINALE
- DOCUMENTAZIONE FOTOGRAFICA

TAVOLA N°
C_D 06
scala 1:25

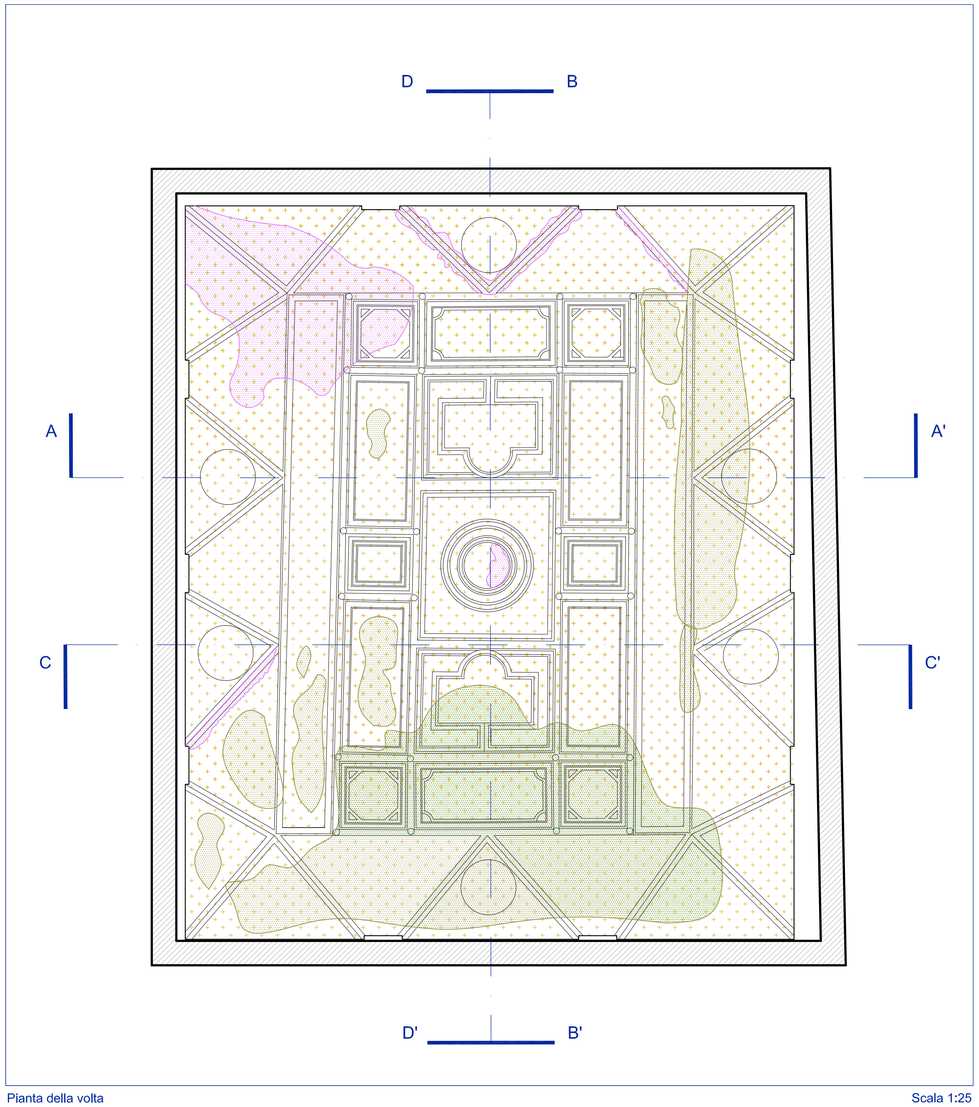
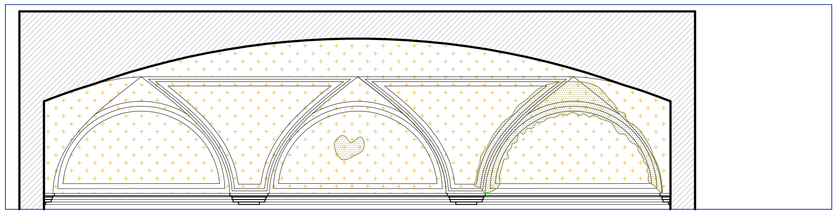
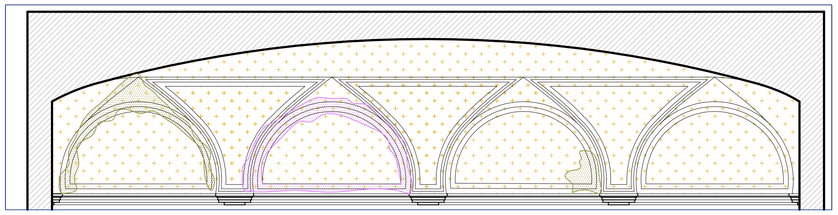
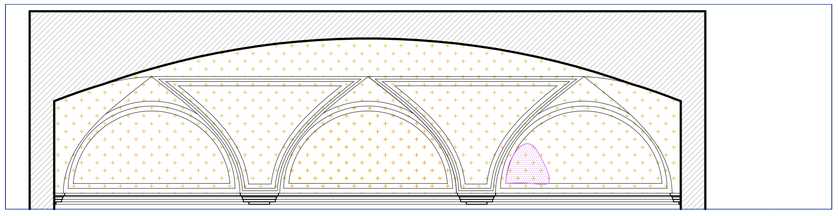
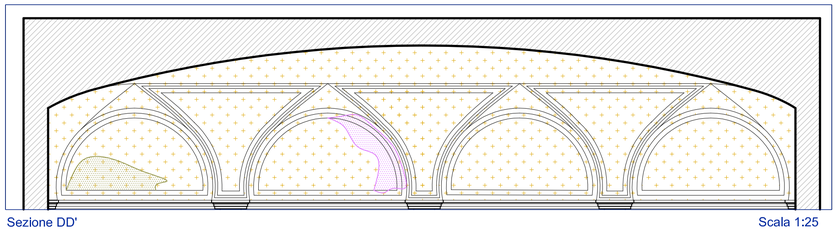
NOTA: il consolidamento è esteso su tutta la superficie, con particolare interesse nelle zone interessate dai criptosali

Il procedimento di pulitura ha avuto inizio con una operazione di **spazzolatura meccanica** tramite pennellli morbidi e spugne Wishab, al fine di rimuovere le efflorescenze saline presenti ed effettuare contemporaneamente una prima verifica diretta dello stato di stabilità e coesione degli strati dell'opera.
Successivamente agli esiti della prima pulitura, è stato effettuato un preconsolidamento puntuale delle zone che si sono rivelate particolarmente disgregate, mediante imbibizione delle superfici tramite pennello, siringhe o pipette, fino a ristabilire al coesione tra gli strati.
Una volta stabilizzata la superficie, è possibilie procedere ad una prima **desalinizzazione** dell'opera tramite acqua demineralizzata applicata a tampone, verificando di volta in volta la resistenza del materiale costitutivo e l'efficacia del trattamento. Nei casi di maggiore importanza del fenomeno si è resa necessaria l'applicazione di un impacco di polpa di cellulosa imbibita di acqua demineralizzata.

Dopo queste lavorazioni, ha avuto inizio l'operazione di **pulitura** vera e propria che ha interessato gore, incrostazioni ed alterazioni ed è stata realizzata mediante miscele basiche di ammonio carbonato. Nelle situazioni in cui si è riscontrata particolare aderenza ed evidenza dei fenomedi di degradi, la pulizia è stata effettuata a tampone tramite interposizione di carta giapponese o con impacchi di polpa di cellulosa.
Al termine di questa operazione, si è provveduto a neutralizzare le miscele solventi mediante **lavaggio** con acqua demineralizzata.
Dopo la pulitura, si è effettuato un **consolidamento** superficiale degli stucchi modellati e della pellicola pittorica, mediante l'uso di consolidanti a bassa percentuale e solo dove è risultato effettivamente necessario. In particolare, si è proceduto a consolidare in profondità gli intonaci iniettando, tramite pipette, maltine a basso peso specifico in corrispondenza di tasche e crepe esistenti oppure in fori di immissione appositamente realizzati in prossimità dei distacchi.

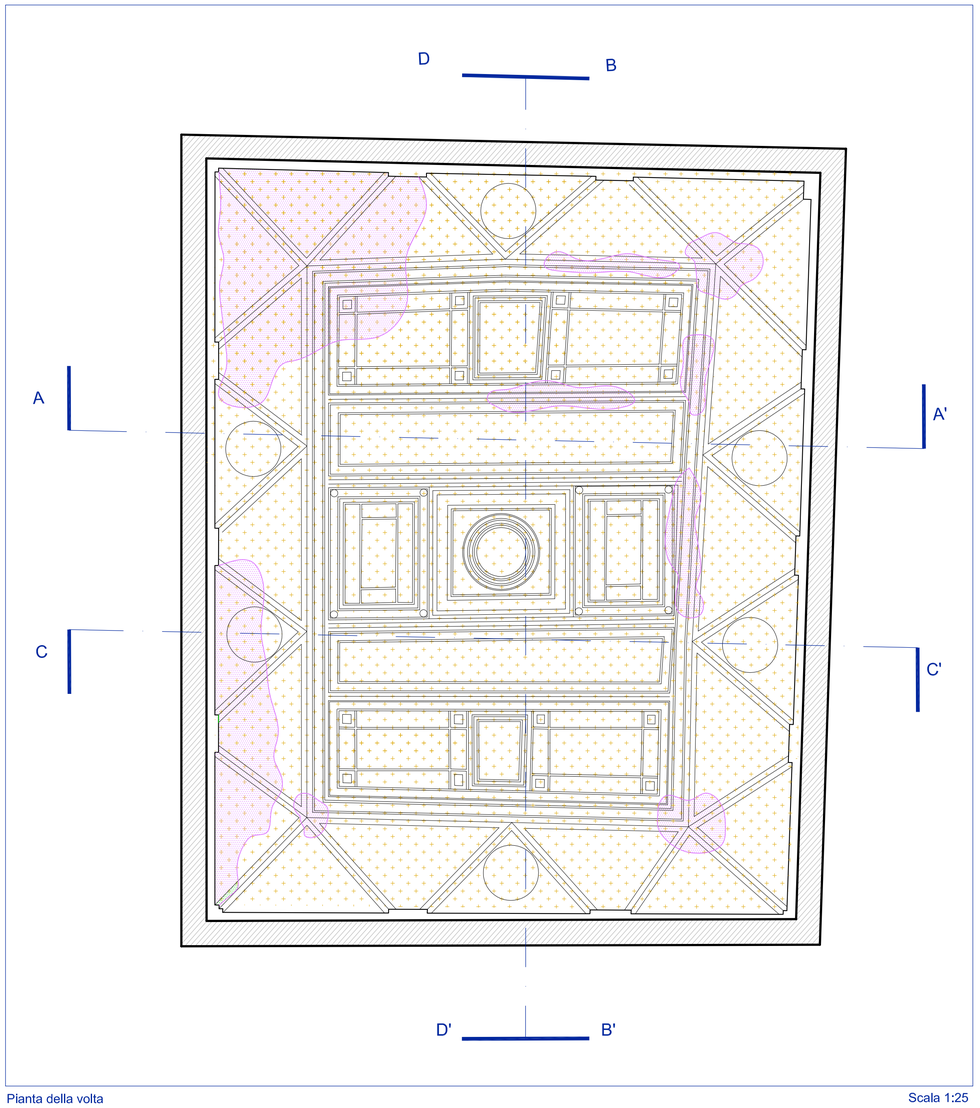
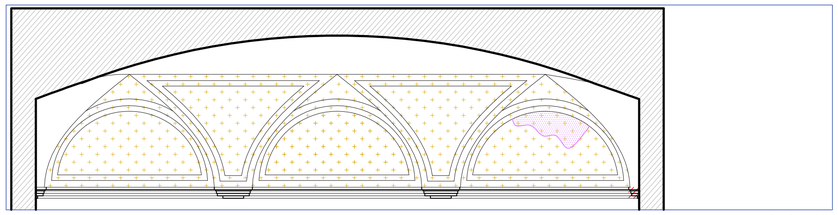
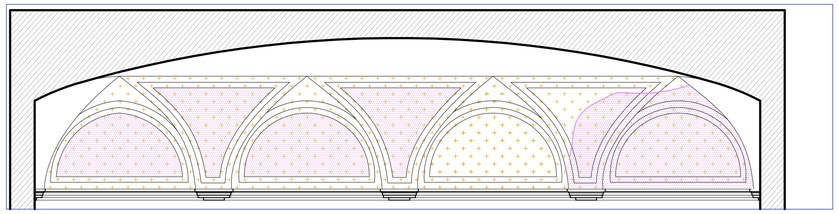
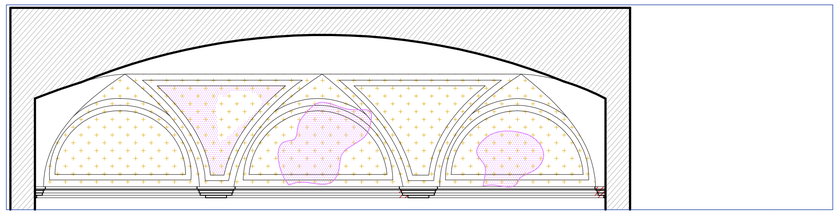
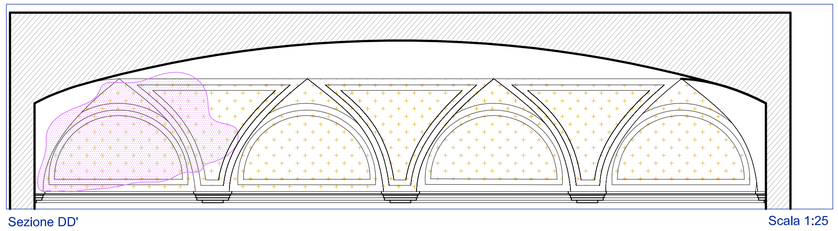
TAVOLA N°
Z_D 06
scala 1:25

NOTA: il consolidamento è esteso su tutta la superficie, con particolare interesse nelle zone interessate dai criptosali

Il procedimento di pulitura ha avuto inizio con una operazione di **spazzolatura meccanica** tramite pennellli morbidi e spugne Wishab, al fine di rimuovere le efflorescenze saline presenti ed effettuare contemporaneamente una prima verifica diretta dello stato di stabilità e coesione degli strati dell'opera.
Successivamente agli esiti della prima pulitura, è stato effettuato un preconsolidamento puntuale delle zone che si sono rivelate particolarmente disgregate, mediante imbibizione delle superfici tramite pennello, siringhe o pipette, fino a ristabilire al coesione tra gli strati.
Una volta stabilizzata la superficie, è possibilie procedere ad una prima **desalinizzazione** dell'opera tramite acqua demineralizzata applicata a tampone, verificando di volta in volta la resistenza del materiale costitutivo e l'efficacia del trattamento. Nei casi di maggiore importanza del fenomeno si è resa necessaria l'applicazione di un impacco di polpa di cellulosa imbibita di acqua demineralizzata.

Dopo queste lavorazioni, ha avuto inizio l'operazione di **pulitura** vera e propria che ha interessato gore, incrostazioni ed alterazioni ed è stata realizzata mediante miscele basiche di ammonio carbonato. Nelle situazioni in cui si è riscontrata particolare aderenza ed evidenza dei fenomedi di degradi, la pulizia è stata effettuata a tampone tramite interposizione di carta giapponese o con impacchi di polpa di cellulosa.
Al termine di questa operazione, si è provveduto a neutralizzare le miscele solventi mediante **lavaggio** con acqua demineralizzata.
Dopo la pulitura, si è effettuato un **consolidamento** superficiale degli stucchi modellati e della pellicola pittorica, mediante l'uso di consolidanti a bassa percentuale e solo dove è risultato effettivamente necessario. In particolare, si è proceduto a consolidare in profondità gli intonaci iniettando, tramite pipette, maltine a basso peso specifico in corrispondenza di tasche e crepe esistenti oppure in fori di immissione appositamente realizzati in prossimità dei distacchi.

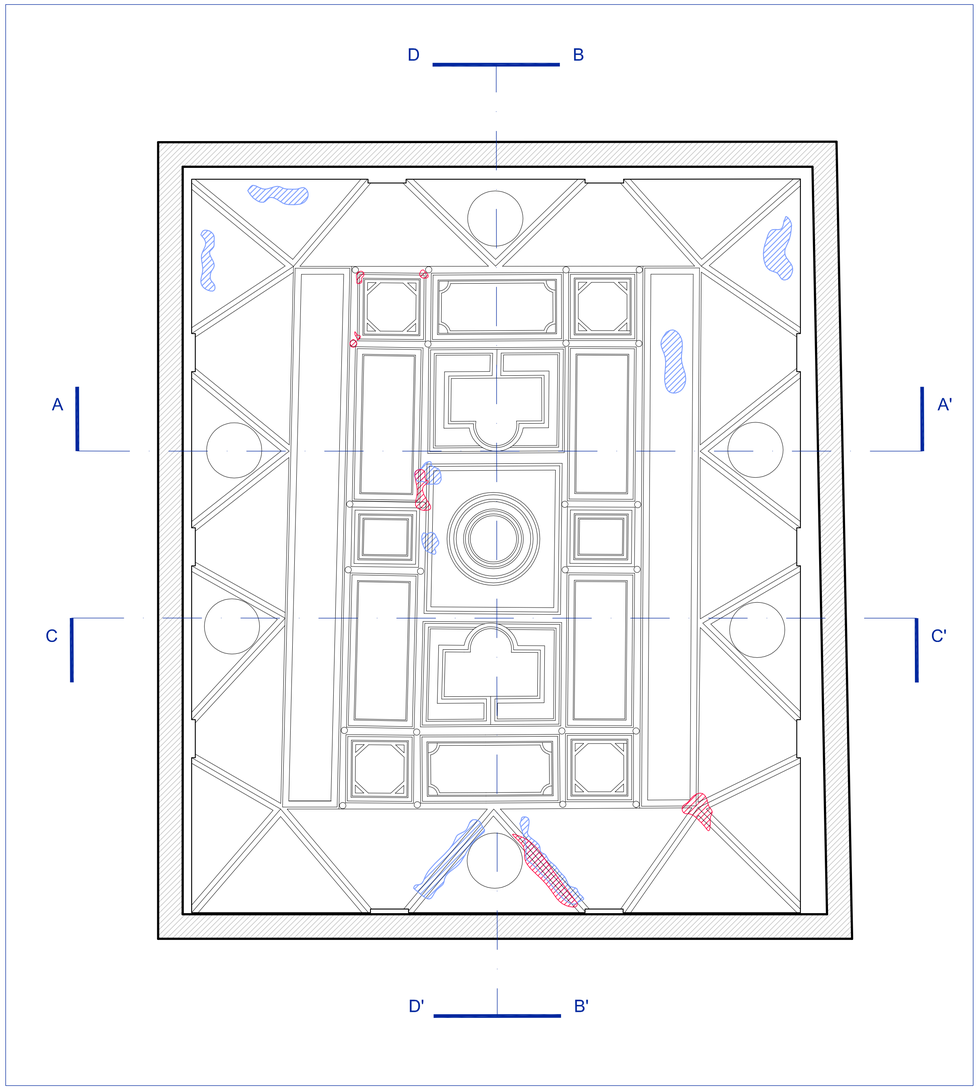
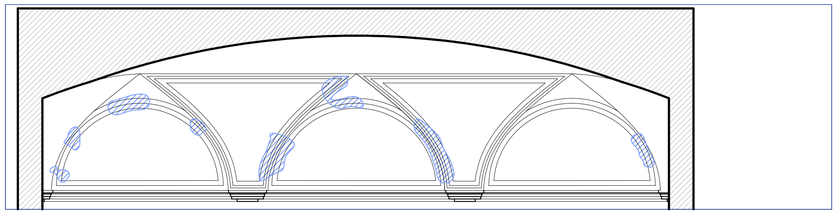
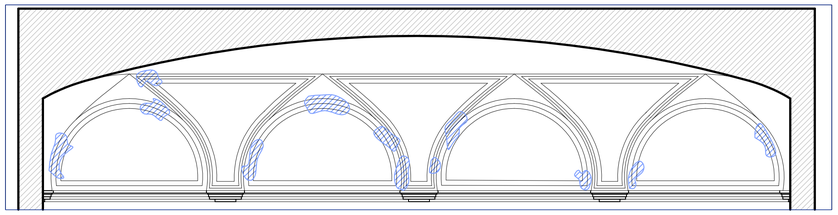
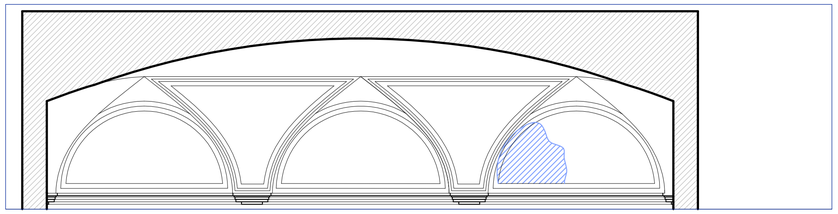
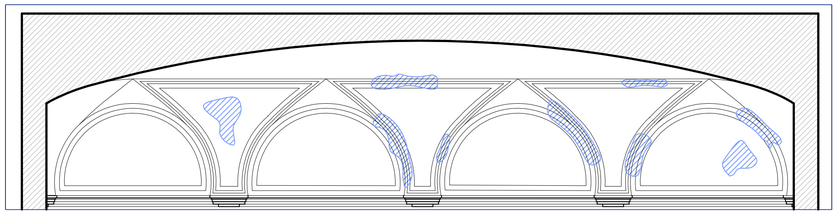
Non è stato possibile riportare sugli elaborati grafici la mappatura puntuale delle stuccature effettuate, in quanto si è trattato di un'operazione piuttosto diffusa e spesso concentrata in zone di dimensioni molto ridotte. Sono state quindi evidenziate le aree maggiormente interessate dagli interventi, esaminando in dettaglio attraverso la documentazione fotografica le situazioni maggiormente significative.

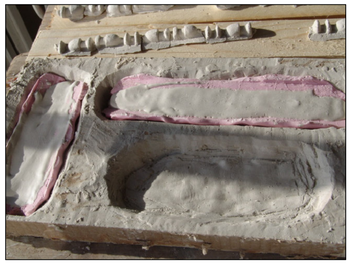
Stampi per reintegrazioni stucchi

Preparazione stucchi

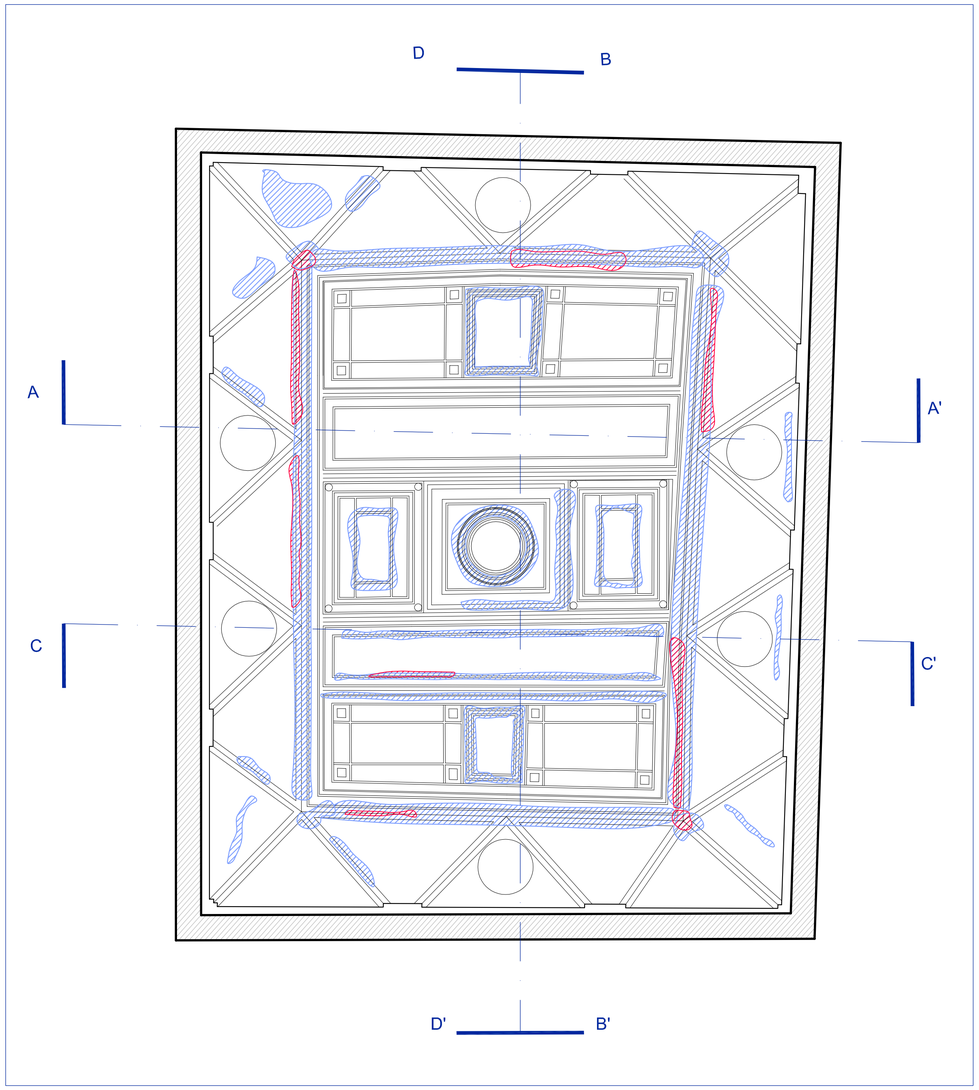
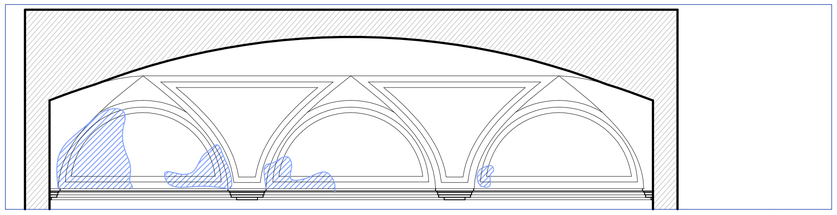
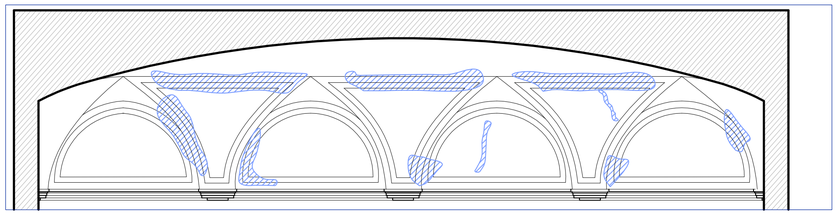
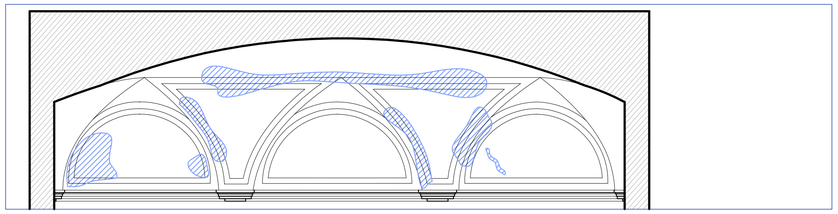
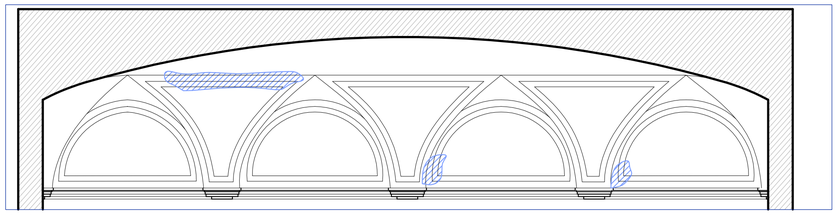
Non è stato possibile riportare sugli elaborati grafici la mappatura puntuale delle stuccature effettuate, in quanto si è trattato di un'operazione piuttosto diffusa e spesso concentrata in zone di dimensioni molto ridotte. Sono state quindi evidenziate le aree maggiormente interessate dagli interventi, esaminando in dettaglio attraverso la documentazione fotografica le situazioni maggiormente significative.
